## XIPE TOTEC: RESTAURACION Y PUESTA EN VALOR DE UNA ESCULTURA TOLTECA

*Luis Solar L.; María Elena Sagredo W. y María Victoria Carvajal C.*

Número de catálogo: 0663 M.Ch.A.P.

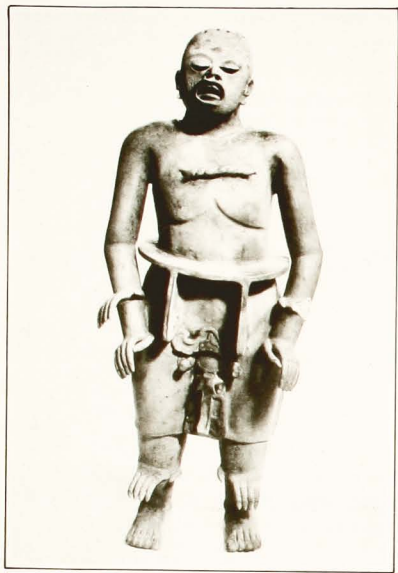
Esta pieza forma parte de la colección que dió origen al Museo Chileno de Arte Precolombino. Al momento de ser adquirida, una de sus manos izquierdas estaba desprendida (fig. 1), siendo restaurada en octubre de 1980, antes de ingresar al Museo.

Figura 1. *Xipe Totec* antes de pertenecer a la colección del museo.

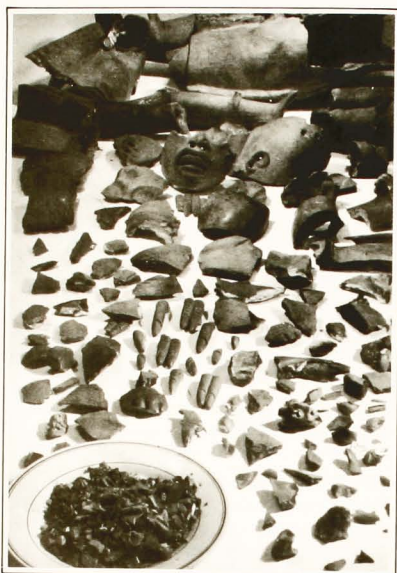
Esta figura formó parte de la exhibición permanente del Museo hasta el 3 de marzo de 1985, fecha en la que se desprendió de su soporte, a consecuencia de un terremoto, fracturándose en múltiples fragmentos, 135 de los cuales pudieron ser registrados y fichados (fig. 2).

El gran daño que sufrió la pieza en el pecho se debió, al parecer a que, al caer, esa zona se habría estrellado contra la barrera de protección mencionada.

Figura 2. Daño que sufrió la escultura a causa del terremoto.

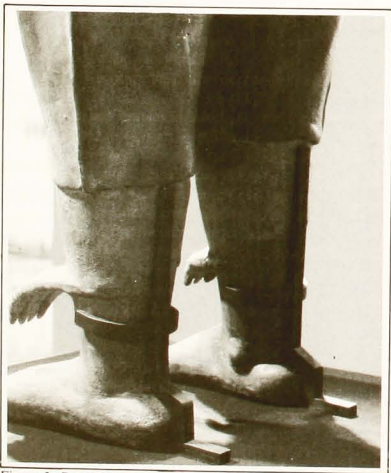
El montaje era poco adecuado al tamaño y peso de la figura, ya que el soporte sólo lo afirmaba de los pies, dejando un gran porcentaje del cuerpo sin puntos de apoyo. Hay que agregar que la escultura no estaba dentro de una vitrina, sino sobre un pedestal y contaba con una barrera metálica para su protección (figs. 3 y 4).

Figura 3. Soporte de la escultura antes de la caída.

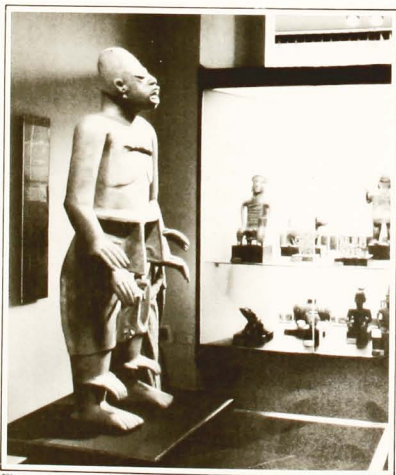
Figura 4. Lugar de exhibición en el museo.

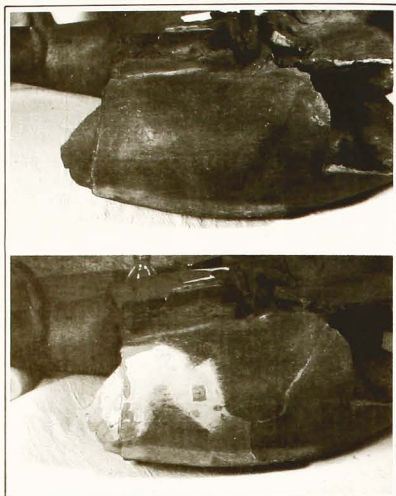
Figuras 7 y 8. Zona de restauración anterior, antes y después de la limpieza.

Desde un punto de vista estético, los aspectos exteriores de estas restauraciones eran excelentes, ya que estaban muy bien disimuladas en el colorido y la aplicación del material, primando ésto por sobre la conservación de la pieza (figs. 7 y 8).

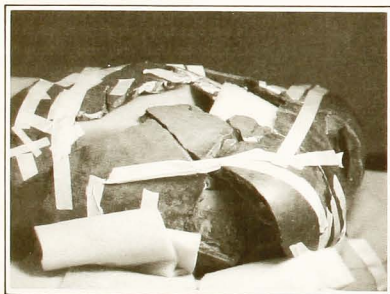
Figura 6. Fragmentos que forman el tórax, unidos con cinta adhesiva y una estructura interna de soporte.

A continuación, se repitió este procedimiento con el tronco, que fue rellenado con una estructura interior de espuma plástica para, al armarlo, lograr darle cierta consistencia y duración. Esto permitió, igualmente, su traslado y fotografía (fig. 6).

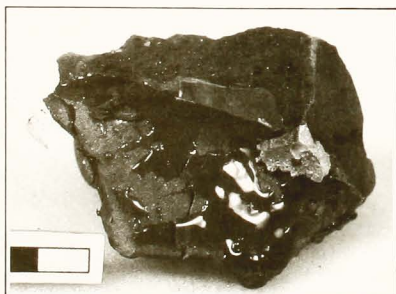
Figura 9. Adhesivo de la anterior restauración.

La utilización de un adhesivo rígido provocó que la cerámica, al caer, se fragmentara en los lugares

cercanos a cada unión, aumentándose así el daño en la pieza. Adicionalmente, el uso de este adhesivo destruyó toda posibilidad de evidencias que permitieran la realización posterior de análisis por termoluminiscencia, en razón de las altas temperaturas que implica la aplicación del adherente (fig. 9).

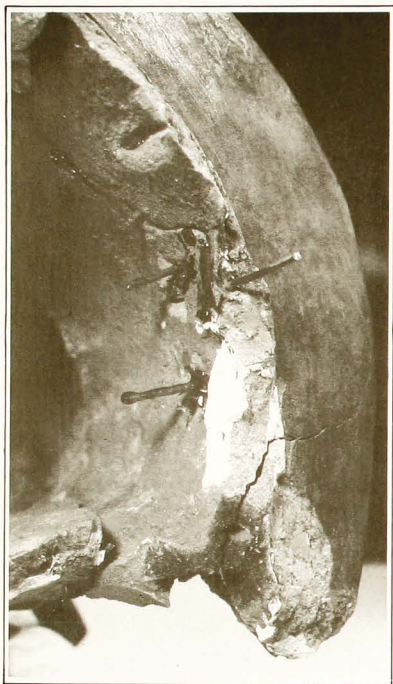
La utilización de pasantes metálicos en las uniones de los fragmentos también fue un factor adicional de aumento del deterioro de esta pieza, pues, para su instalación, los restauradores anteriores perforaron ambos bordes de contacto de cada fragmento. Estos pasantes, por su estructura rígida, rompieron las paredes entre las cuales estaban adheridos, al momento de caer la pieza (fig. 10).

Figura 10. Pasantes metálicos incrustados en la cerámica.

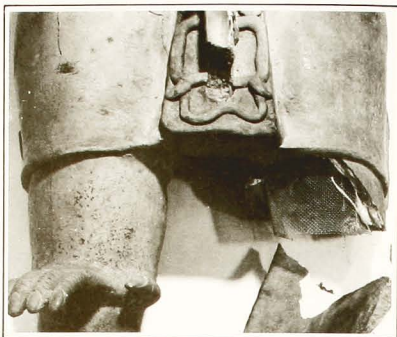
a) yeso con pigmento rojo, pasantes de bronce y malla metálica inoxidable de 2 mm de apertura. Esta restauración incluía la utilización de una malla metálica, como retenedor interior, que fue sobrepasada (fig. 11) por la gran cantidad de yeso utilizado en cada reintegración (fig. 12), creando interiormente un gran peso adicional en la pieza y aumentando su inestabilidad.

Figura 11. Malla metálica utilizada para retención de materiales de restauración.

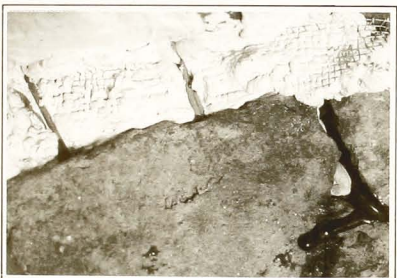
Figura 12. Los materiales de restauración (yeso), sobrepasan la malla de retención.

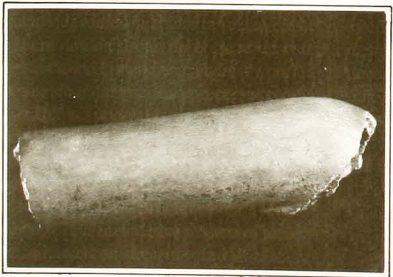
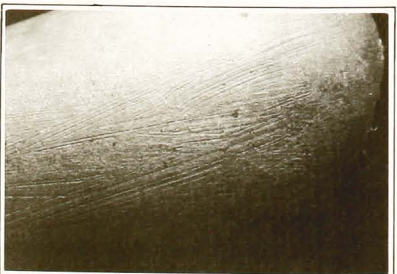
Pudimos también detectar en los brazos —cubiertos con la piel de mono—, unas líneas verticales incisas, realizadas antes de la cocción de la escultura, que le dan una textura acorde con la representación de ese tipo de piel (figs. 13 y 14). Estas incisiones no se observaban con anterioridad, ya que la pieza había sido cubierta con cera, aparentemente para lograr una mejor presentación en alguna de las restauraciones anteriores. Esta cera fue atrayendo el polvo y la suciedad del ambiente, lo que formó, con el paso del tiempo, una capa que recubrió la pieza haciendo poco visibles estos matices y detalles.

Figura 13. Brazo derecho.

Figura 14. Detalle del brazo derecho con incisión en su superficie.

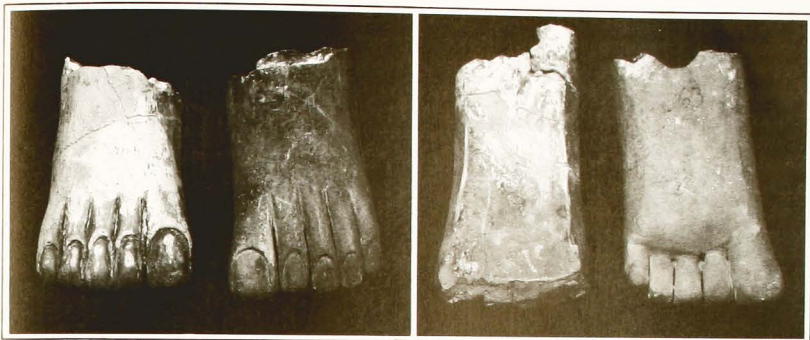
Una de estas situaciones corresponde al pie izquierdo, que considerábamos de dudosa filiación por la notoria diferencia física de éste con el pie derecho (figs. 15 y 16). Sin embargo, los análisis demostraron que correspondía a la pieza original, abriendo interesantes preguntas acerca del proceso de elaboración de ésta.

Figuras 15 y 16. Ambos pies de la escultura: a) Empeine, b) Plantas.

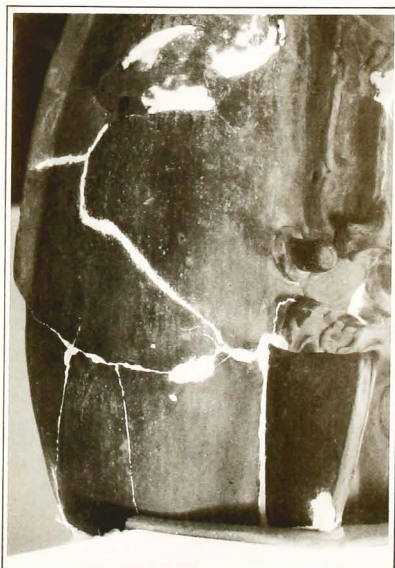
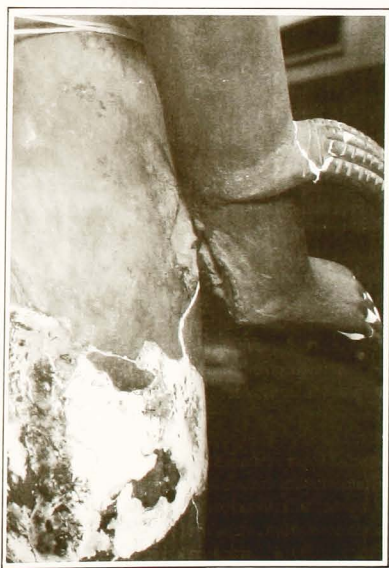
La posición de este brazo, por otra parte, también resultó dudosa, pues no había ninguna evidencia de que se apoyara directamente sobre la pierna del lado izquierdo de la figura, como lo hacía el brazo derecho con su pierna correspondiente (figs. 17 y 18).

Figura 17. Cadera derecha: no hay evidencia de la ubicación de la mano.

Figura 18. Cadera izquierda: hay evidencia de la ubicación de la mano izquierda apoyada en la cadera.

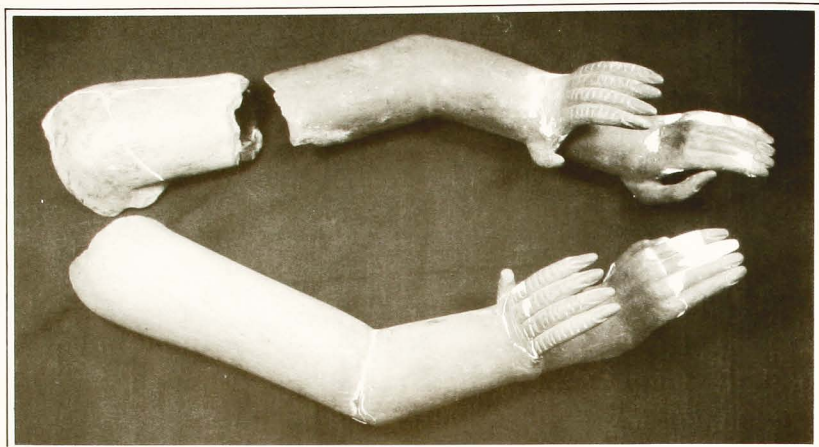
Por el contrario, el brazo izquierdo, que no presentaba diferencias aparentes, fue considerado no auténtico, puesto que los análisis indicaron que era de yeso y pigmentos.

Figura 19. Se ve claramente como el brazo izquierdo (arriba) es réplica del brazo derecho.

Sobre la base de estas observaciones y de los análisis obtenidos, decidimos no incluirlo en la pieza restaurada (fig. 19), ya que carecíamos de elementos de juicio suficientes para determinar su morfología y posición originales, puesto que la restauración anterior simplemente copiaba la forma y posición del brazo derecho.

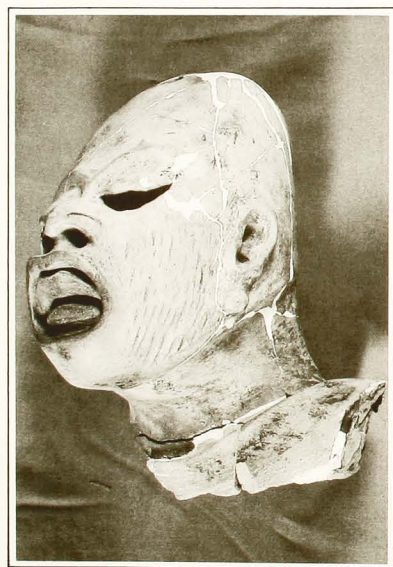
Figura 20. Las zonas de faltantes de la cabeza son rellenadas con yeso.

La cabeza presentaba el primer desafío por el gran daño existente en su interior. Una vez unidas sus partes, se reintegraron las faltantes (fig. 20).

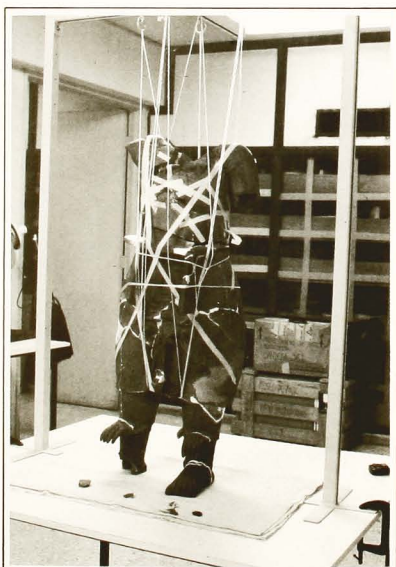
Figura 21. Utilización de una estructura metálica para levantar la figura.

Para poner verticalmente la figura, se consolidó internamente la cintura, cadera y piernas de la escultura, manteniéndola en esta posición gracias a una estructura especialmente diseñada al efecto, consistente en un soporte metálico y cuerdas (fig. 21). Luego, se procedió a unir cada fragmento de la parte superior del tronco. Esta era la parte más dañada y poseía un tipo de pasta más delgada que en otras zonas; tenía una amplia área con restauraciones anteriores y debía soportar el peso de la cabeza (fig. 22).

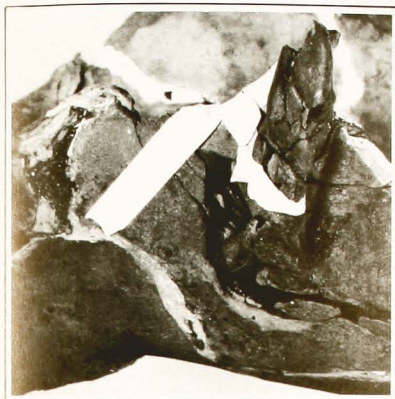
Figura 22. Daño sufrido en el tórax.

Se incluyeron todos los fragmentos posibles, integrando los faltantes y efectuando un primer reforzamiento interno de las uniones con yeso. El proceso de integración se continuó directamente sobre la cintura del *Xipe Totec* para que el calce fuese perfecto, y no ejerciera ningún tipo de tensión o presión inadecuadas.

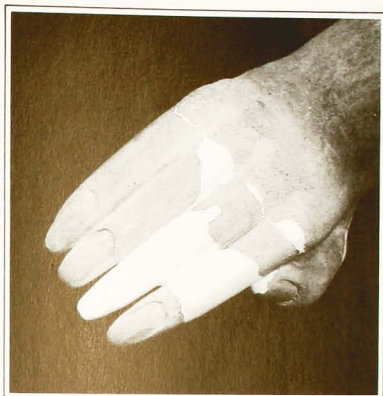
Figura 23. Reintegración de faltantes en mano derecha.

La mano del brazo derecho había perdido un dedo y parte de otro, los que fueron reconstituidos en plasticina, sacando un molde y, a éste, un positivo en yeso, para su integración definitiva (fig. 23).

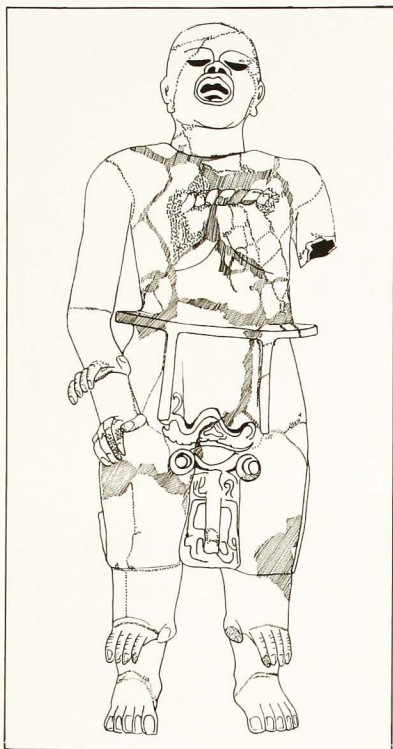
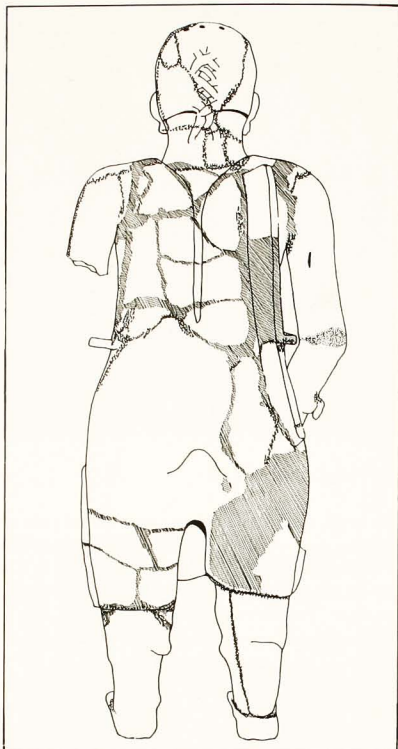
Figura 24. Esquema con la ubicación de restauraciones anteriores. Visión frontal.

Figura 25. Esquema con la ubicación de restauraciones anteriores. Visión posterior.

Posteriormente, marcamos las restauraciones anteriores, diferenciándolas respectivamente con colores distintos, para dejar un registro de ellas. Después de fotografiado este "mapa", procedimos a eliminar los colores (figs. 24 y 25).

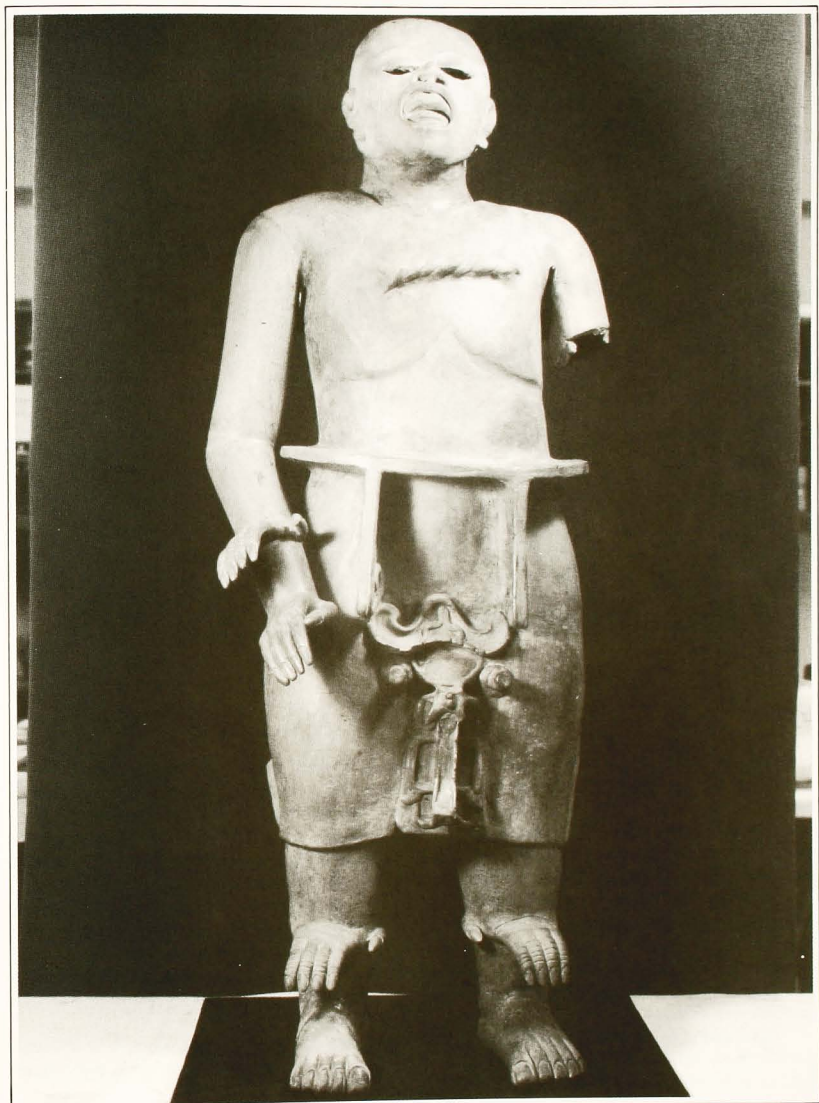
Figura 26. Una vez finalizada la restauración.

Por su reversibilidad, decidimos utilizar pintura acrílica, a pesar de su brillo. Se aplicó a todas las partes restauradas una base ocre. La gran gama de matices que posee la cerámica, favorece el retoque, pero a su vez, exigió buscar en cada área las tonalidades básicas. Se utilizó el pincel muy seco, sin deslizarlo, sino presionando suave y rápidamente sobre la superficie, consiguiendo de esta manera una textura áspera que evitó en gran medida el brillo y dejando una leve diferencia tonal que permite –a una distancia prudente– percibir las zonas restauradas (fig. 26).

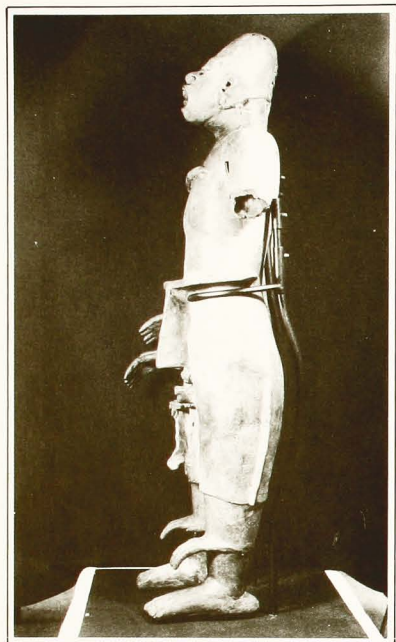
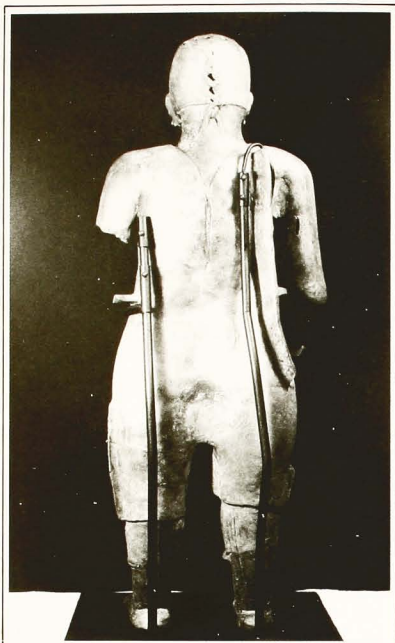
Figura 27. Vista lateral.

Figura 28. Vista posterior.

Se tomaron tres puntos de apoyo: bajo cada brazo y la cintura, uniéndolos a dos barras verticales posteriores, adheridas a una plancha de fierro de 6 mm, que descansa en la base del pedestal. Esta plancha fue cubierta con una goma antideslizante para retener el posible desplazamiento de la pieza en su base.

En relación a lo estético, el soporte fue diseñado para realzar la figura, sin que constituya un obstáculo para su observación, utilizándose un mínimo de material posible y un color acorde con la presentación general de las piezas en el Museo (figs. 27 y 28).
